建築アーカイブの魅力 (CBRD NewsLetter 6号/2009.3.24)

—法隆寺に使われていた鉄釘—

著者 学術委員 清水健次

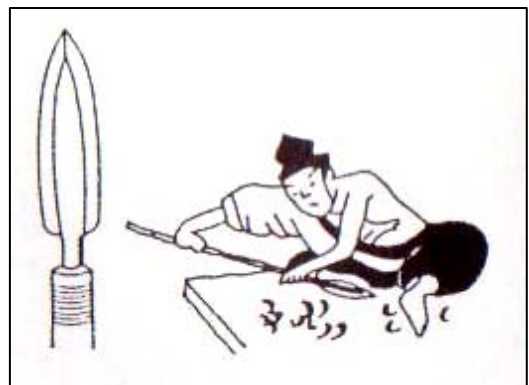
図2 ヤリガンナ

また、解体修理時に、各部材に残る道具の刃物の痕が随所に発見された。調査の結果、鑿、ヤリガンナ、大小の鋸や斧の痕であることが判明した。
