2011 年度 第 9 回 建築・住宅技術アイデアコンペ

提案タイトル		RC 構造の断熱折り返し部における遮音工法の開発
提案概要 (200 字程度)		これまでに集合住宅 (RC 造) で用いられる断熱打込み工法や断熱パネル貼り付け (S1 工法) により、特定の周波数 (2000Hz) において壁の遮音性能が 5~10dB 悪くなる事が指摘されています。 遮音量低下要因は断熱材がバネとなる共振現象によると考えられ、対策として接着方法の工夫や増し貼りがすでに推奨されています。 現場における遮音測定では、同じプランでもその性能に大きなバラツキが生じており、共振現象に加え部屋形状、ボード材、接着材などによる影響が複合している可能性があります。 本開発では、要因について再検討し、新たに得られた知見を利用して遮音性能 $Dr-50$ 以上を有する材料もしくは工法の開発を目的とします。
提案ポイント	① 新規性	施工性や断熱性能を確保し遮音性能の改善を提案します
	② 実用性	現場にて施工性の良いものを提案したい
	③ 実現可能性	これまでに具体的な対策方法のアイデアは出ているため、実現性は高い
	④ 建築や社会に対するインパクト	取り付け部位や施工精度に左右され難い材料もしくは工法を提案

○集合住宅（RC造）断熱折返し箇所遮音性能

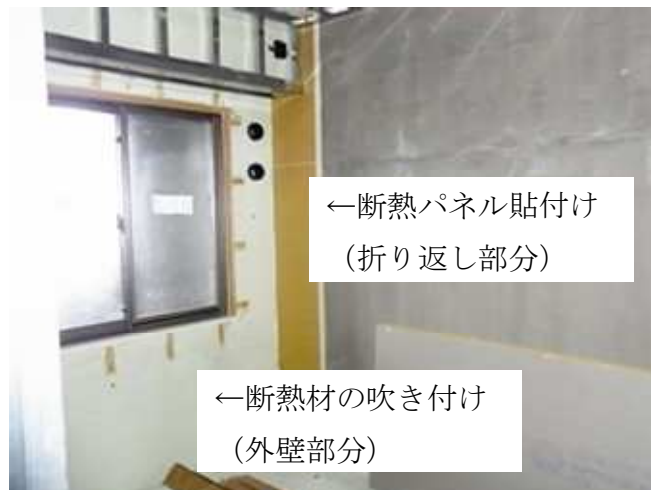
図-4に現場での施工状況を示します。

図-4 現場での施工状況

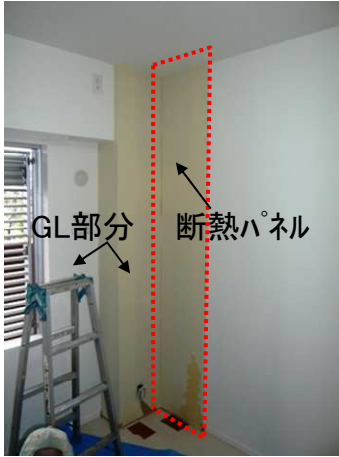
①断熱パネルのクロス剥がし

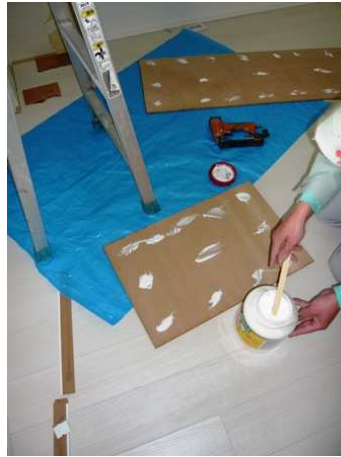
②制振パネル糊付け

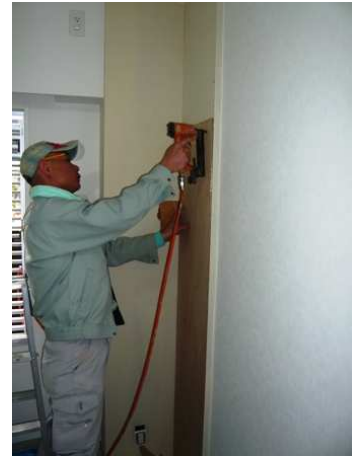
③制振パネルをタッカー止め

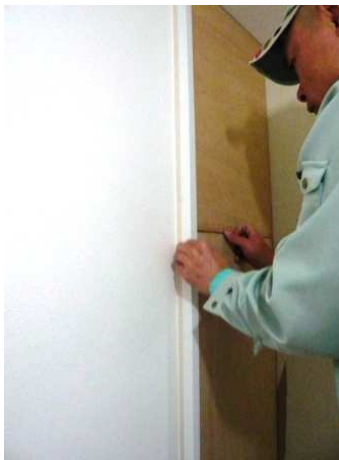
④出角処理

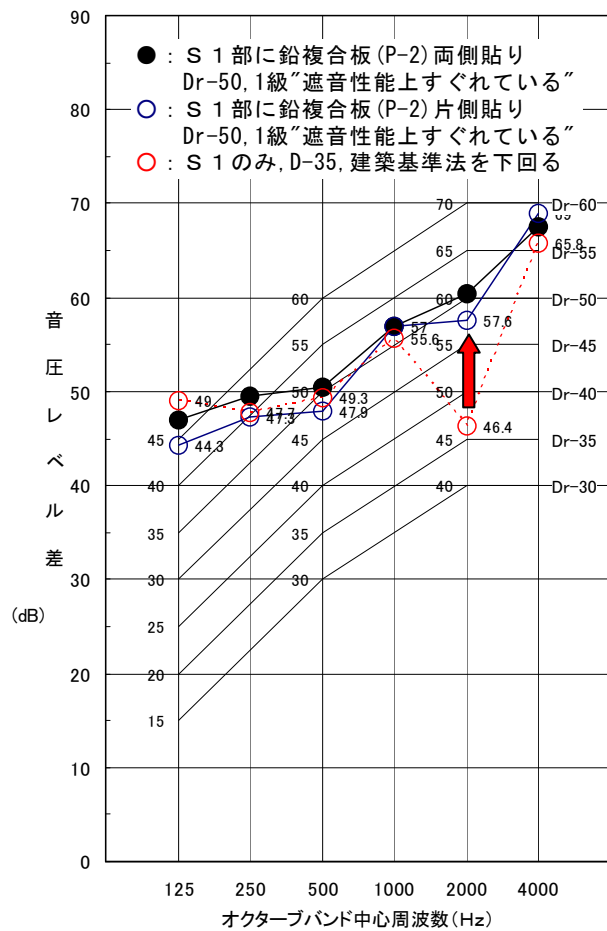
上に示すような対策を行ったことにより、遮音性能の改善事例を右に示します。10dB強の改善が確認されました。また石膏ボード系の増貼りでも効果を確認できました。

図-5 改善事例の結果
