2021年度（第19回） 建築・住宅技術アイデアコンペ

リモートセンシング利用による災害レジリエンスシステム

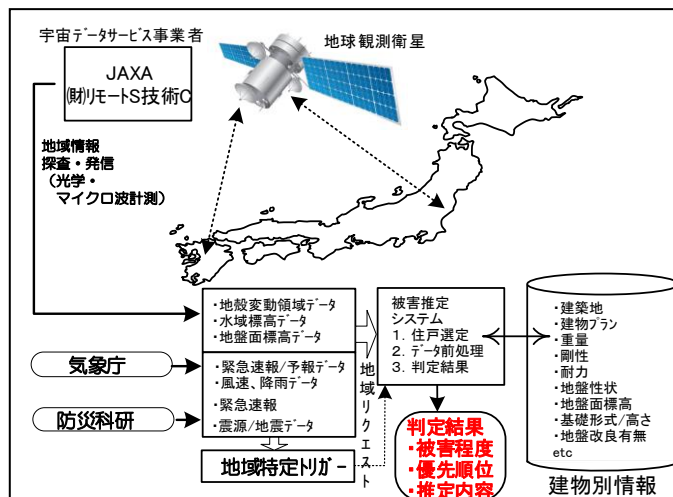
図2. リモートセンシング利用による災害レジリエンスシステム

- ① 自然災害発生時に気象庁や防災科学技術研究所の緊急速報をもとに被災対象地域を絞り込み人工衛星観測地域を特定する。
- ② 人工衛星観測により土砂災害、地盤面の高さの変化、水域分布の変化(水深)、住戸の形状変化を算出する。
- ③ 気象庁の降雨・風速データ、防災科学技術研究所の地震計データと上記②のデータより対象となる建築物の重量・剛性・耐力・地盤性状・地盤面標高・基礎形式、高さ・地盤改良有無(方法)等より被害程度の推定をする。

上記3つの特徴の内、②の能動型マイクロ波センサーを搭載した人工衛星の観測データより、各建築物の地盤起因による不同沈下、住戸直近の浸水深および対象住戸周辺の斜面崩落の有無等を、過去のデータをベンチマークとしてその変化から判定できると考えられる。

本技術の概要を図2に示す。

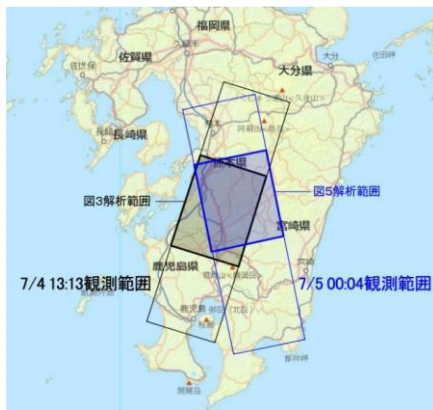
図3. PALSAR-2による観測範囲

2020年7月3日から続いた豪雨によって、熊本県を中心に河川の氾濫や土砂災害の被害が発生した。JAXAでは国土交通省からの要請に基づき、7月4日13時13分頃および7月5日0時4分頃(いずれも日本時間)に「だいち2号」(ALOS-2)搭載のLバンド合成開ロレーダ「パルサー2」(PALSAR-2)による緊急観測を実施し、国土交通省などの防災関係機関等にデータを提供している。図3に今回のPALSAR-2による観測範囲を示す。

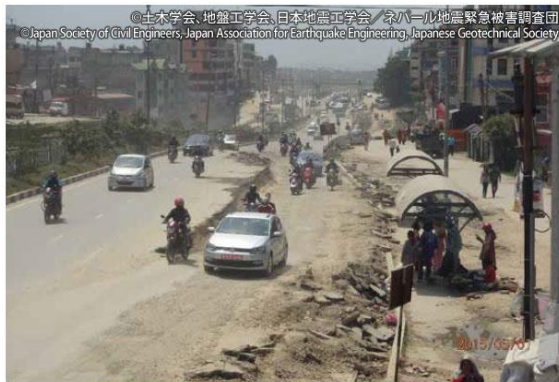
図6: 図1において局所的な変動が見られた場所の現地写真
撮影場所は、図5の枠(2)内の丸印の位置。
道路の片側が沈下している。

実際に、現地の土木学会・地盤工学会・日本地震工学会のネパール地震緊急被害調査団からの速報によれば、枠(2)内において地盤沈下が発生し、道路や建物が損傷していることがわかった(図6)。干渉画像は地震による地盤変位を面的に把握するために有用な情報であり、他の地域でも同様の変化が見られないか現地調査団と情報を共有しながら、調査が続けられている。
