建築アーカイブの魅力 (CBRD NewsLetter 5号/2008.11.30)

—日本最初の鉄骨造「秀英舎印刷工場」の焼失—

著者 学術会員 清水健次

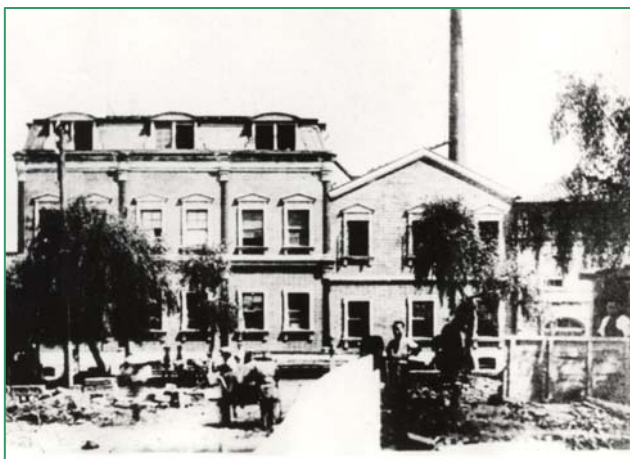
写真 2 秀英舎印刷工場 - 1894 年

秀英舎印刷工場は 1894 年に竣工したが、竣工後 16 年後の 1910 年 4 月 25 日深夜に、煙草の火の不始末により火災を起し、事務室の一部を除くほか全焼してしまった。明治 43 年 4 月 27 日付け『東京朝日新聞』では、本舎の失火について、次のように伝えている。

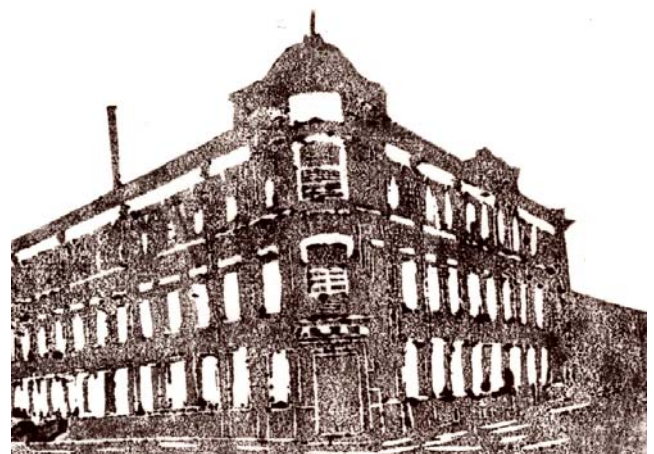
写真 3 再建された秀英舎印刷工場 (1911 年 版画-筆者)

本舎の再建工事は、直ちに行われ、翌 1911 年 11 月に落成している。新築社屋は、耐火を重視して、北田九一氏が設計した。建坪延べ 900 坪、3 階建て、鉄骨煉瓦造、床は RC 造であった。2 階の大部分はコンクリート構造の耐火床とし、紙庫および紙型庫には、北田式防火設備が施こされた。
