事例シート06		
物件名	都島リバーシティ（UR分譲住宅）	
連絡先	大阪ガス株式会社 担当：川上 住所 大阪市中央区平野町4-1-2 電話番号 06-6205-4663	
URL	なし	
物件概要	建築面積	（改修前） （改修後）
	延床面積	（改修前） （改修後）
	戸数	（従前）1戸 （従後）1戸
	事業主体	エンドユーザー
改修の概要	<p>温水暖房システム導入済み既存物件での既存配管を活用したリフォーム事例</p> <p>①熱源機の24号潜熱回収高効率給湯暖房機へ取替え（←16号給湯暖房機から）</p> <p>②ガス温水式上貼り床暖房「はやわざ」設置（既存の温水コンセントへの配管を活用）</p> <p>③ミスト機能付浴室暖房乾燥機の設置（既存の温水コンセントへの配管を活用）</p> <p>～施工イメージ図～</p>	
導入している要素技術		
改修にあたって実施した診断技術	なし	
コスト	約 1,000 千円	備考（適用条件等） 実際の顧客見積もり請求額
施工期間	約 2 日	備考（適用条件等） 実施工日数

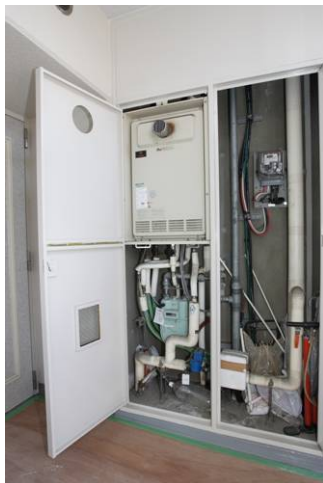
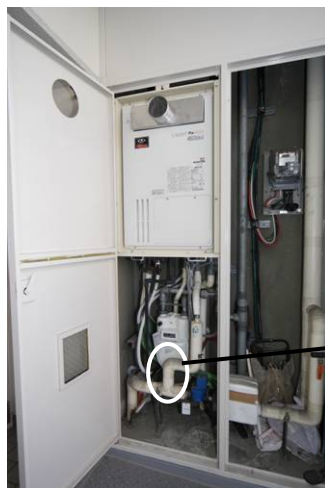
①熱源機

- ・ 金属探知機で調査の上、配金を切らぬようベランダへ貫通口設置。
- ・ ベランダ雨水へドレン配管を設置。
- ・ 排気筒開口部を120φから140φへ広げる。

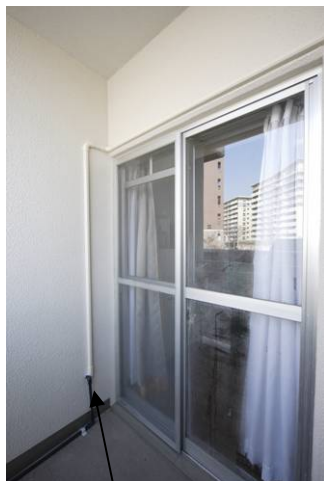
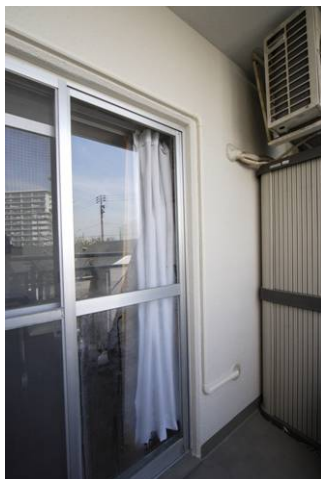
給湯24号、潜熱回収高効率給湯暖房機へ

ベランダ側の配管

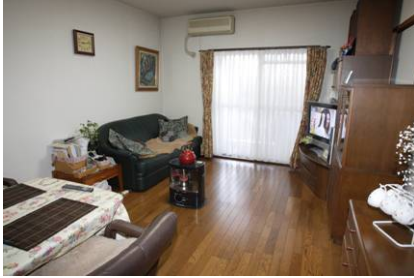
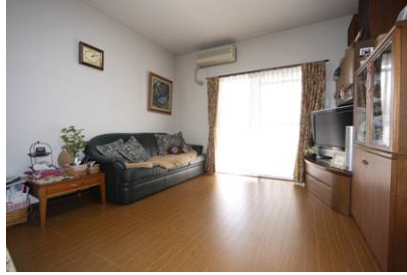
②床暖房設置

- ・既存の各部屋への温水コンセントへの配管を活用し、リビングまでの露出配管をなくし、また費用を抑えた施工に成功。
- ・温水コンセントへの配管接続部は飾り棚にて化粧仕上げ。

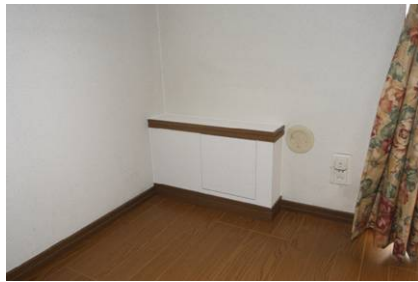
- ・リビング配管接続隠しの飾り棚
- ・洋室の配管隠し飾り棚

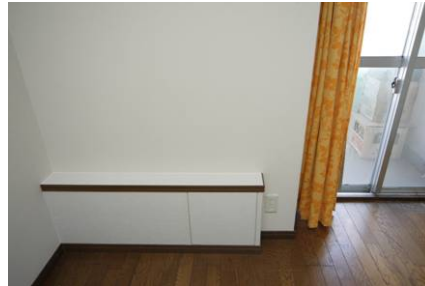
温水コンセントより配管取出し
床暖房マットへ接続。

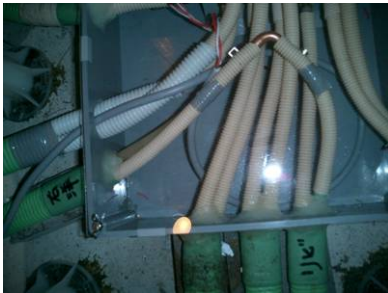
- ・洗面所の温水ヘッダー部

ベランダからの配管を温水コンセントへ接続

洋室からの既存配管とリビングへの既存配管を接続。

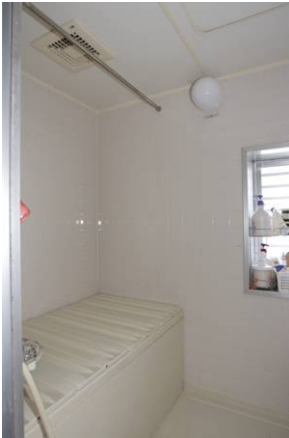
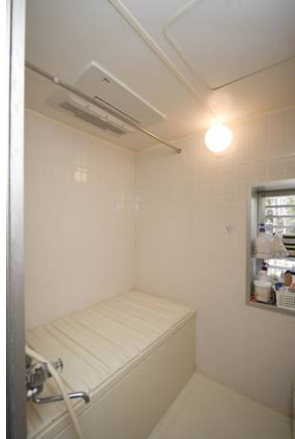
③ミスト機能付浴室暖房乾燥機設置

- ・従来、リビングの温水コンセントへ80度温水を供給してており、床暖設置に伴い使用しなくなった温水配管を温水ヘッダー部にて再接続。浴室暖房乾燥機へ80度温水を供給。
- ・浴室の天井内に浴室暖房乾燥機を設置し、ミストへの給水配管、ドレン配管を設置するために洗面所壁、天井をはがして復旧。
