2013年度 第11回 建築・住宅技術アイデアコンペ

提案タイトル	既存木造住宅の外壁内部を簡便・確実に確認・診断する調査手法の提案	
提案概要 (200字程度)	<p>木造住宅の隠蔽された外壁内部は、内外装材で覆われている。このため、経年した外壁内部では僅かなひび割れなどからの雨水浸入や内部結露により劣化が進行している場合でも、壁体内は容易に確認できない。</p> <p>従前の手法は、表面からの目視確認程度に留まるため、調査時点で隠蔽部が大きく朽ち果てていることも多い。</p> <p>それに対して本提案は、隠蔽された外壁に微細な穴を開け、内視鏡カメラにより確実に診断、記録すると同時に、鉗子にて内部の木屑等を採取し、検査・検証を行うことも可能とする。したがって、壁を殆ど傷つけずに診断、記録が可能な手法であり、隠蔽部の状況や耐久性を確実に評価できる点から、新規性・実現性が高い。</p>	
提案ポイント	① 新規性	<p>外壁内の劣化を外部から確認する方法としては、従前は外装材を撤去して確認する方法しかなかった。本提案では、外壁に直径数ミリの穴を開けて壁体内の確認を行うことで、目視により確実に状況を確認することが可能である上、内部の木屑等のサンプリングも可能である。</p> <p>またコンパクトな機材であるため、従前の方法と比較して可搬性、操作性、安全性の点からも優れた調査手法である。</p>
	② 実用性	<p>従前は、外部からの推測によるしかなかった調査に対して、本提案により直接、目視で確認できるようになり、簡易な機材でより客観性を備えた形で、木造住宅外壁の内部を簡便・確実に確認・診断する調査手法として実用性が高い。</p>
	① 実現可能性	<p>医学界で実用化されているハンディタイプ内視鏡カメラを流用しグレードダウンさせて、カメラ部の機器を実現できる。また記録部の機器は市販ビデオカメラで実現できることから、価格、操作性とも優れた形で、システム全体を実現できる可能性が非常に高い。</p>
	④ 建築や社会に対するインパクト	<p>従前の木造住宅の外壁内部の調査手法と比較して、本提案には</p> <ul style="list-style-type: none"> ① 隠蔽部の曖昧な点検を確実に行うことができる ② 外壁内はもとより隠蔽箇所を確実に確認、記録できる <p>といった点に特色がある。</p> <p>また本提案の実現により、木造住宅の外壁内部の調査全般に対して、</p> <ul style="list-style-type: none"> ③ 住宅インスペクションサービスの顧客からの信頼性が向上する ④ 建物の欧米並み長寿命化の実現と中古住宅市場の活性化が期待できる ⑤ 建物資産の適切な評価と資産価値の向上に寄与できる <p>点が建築や社会に対す

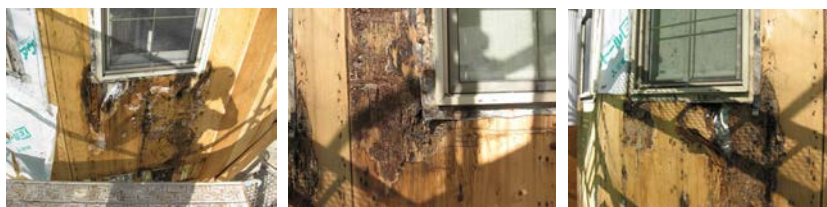
外壁表面仕上材を剥した被害状況

住宅の外壁内隠蔽部の劣化は、①施工不良や外壁のひび割れからの雨水浸入や内部結露、②設備配管からの漏水による木部の腐朽やシロアリによる蟻害が多く見られる。

しかし、外壁内の劣化は容易に発見できず、外装材の表面などに異常が確認できた段階では、既に被害が広範囲に及ぶことも多い。

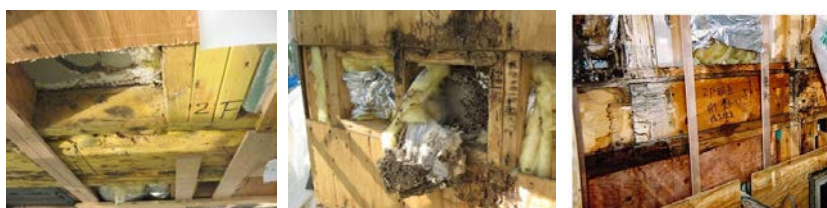
構造用合板撤去後の壁体内被害状況

被害状況の確実な確認には、外装材や構造用合板を大きく壊す必要があり、調査、撤去、改修などに多額の費用負担が発生することになる。

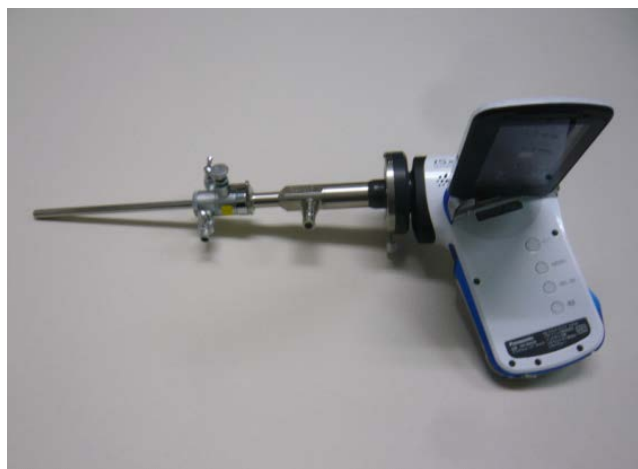
ビデオカメラに
内視鏡レンズを
装着した状態

具体的には、ハンディタイプの内視鏡を用いて、外壁の任意位置に電動ドリルで微小な穴を開けて、隠蔽された壁体内に内視鏡カメラを挿入して観察し、不具合部材をサンプリングする手法である。

ビデオカメラ先端に取り付けるレンズは、医療に適した全焦点タイプで 360° の撮影ができる。写真は医学用のカメラであるが、建築ではそこまでの能力は必要ないため、コストはより縮減できる。

記録機器は、小型で取扱いは一般のビデオカメラと同様に極めて簡単であり、静止画、動画での撮影記録が可能で映像は極めて鮮明である。
